Penerapan Proteksi Radiasi Di Instalasi Radiologi Rumah Sakit RSKD Dadi Provinsi Sulawesi Selatan

¹ Sitti Normawati

¹Program Studi D3 Radiologi, Politeknik Kesehatan Muhammadiyah Makassar

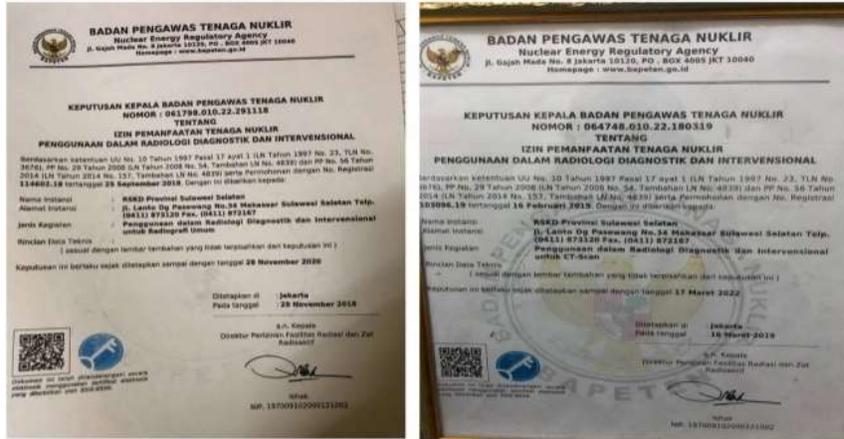
Gambar 4.1 Izin penggunaan pesawat sinar-x (tahun 2018)

Dari hasil observasi yang peneliti dapatkan bahwa izin penggunaan pesawat sinar-x di Instalasi Radiologi Rumah Sakit Dadi Provinsi Sulawesi Selatan sudah sesuai dengan standar operasional BAPETEN.

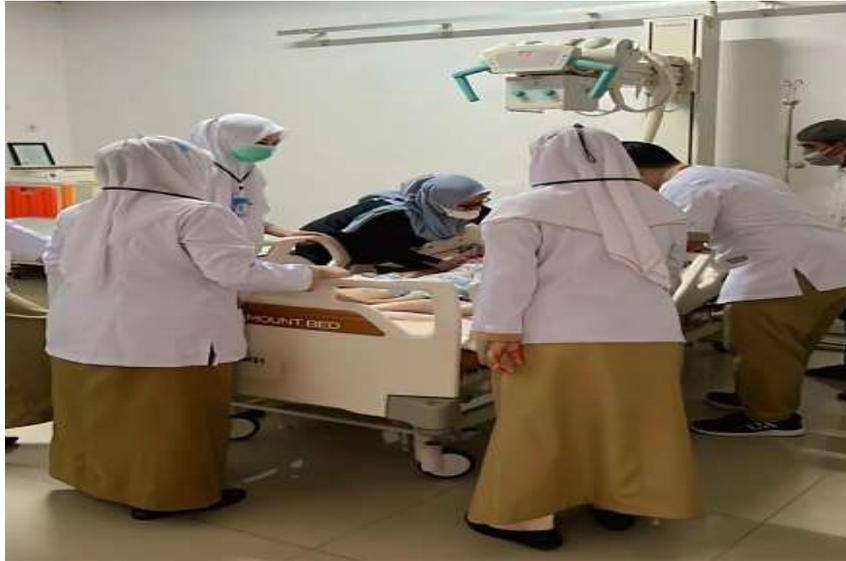
a. Ruang Radiologi Konvensional (X-Ray) Ruang pemeriksaan x-ray dengan ukuran 7m x 3m. Tembok terbuat dari bata dengan ketebalan 35 cm. Ruangan ini digunakan untuk pemeriksaan radiologi kontras dan non kontras.

Lokasi Disekitar Ruang Radiologi	Tebal Dinding (cm)	Jenis Material	+Pb	Pengukuran Paparan (mr/jam)
Kanan : Ruang tunggu pasien	35	Bata Plesteran	-	0
Kiri : Tanah Kosong	35	Bata Plesteran	-	0
Depan : Ruang Operator	35	Bata Plesteran	-	0
Belakang : Koridor	35	Bata Plesteran	-	0
Atas : Ruang Yammed	-	Beton	-	0
Bawah : Lantai	-	Kramik	-	-

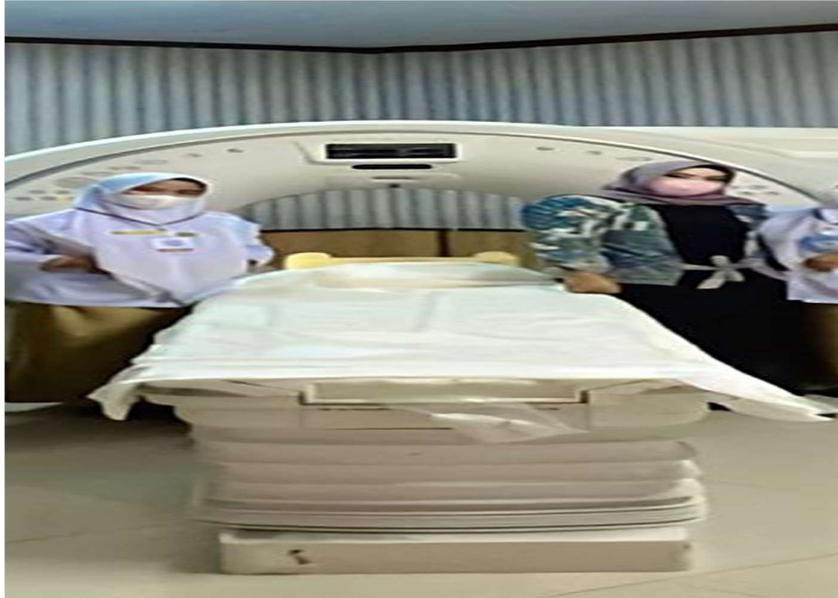
Ruangan Ct-Scan dengan ukuran 7,2 m x 5,4 m. Tembok terbuat dari bata dengan ketebalan 20 cm dilapisi dengan timbal setebal 2 mm Pb. Ruangan ini digunakan untuk pemeriksaan Ct scan kontras dan non kontras.

Lokasi Disekitar Ruang Radiologi	Tebal dinding (cm)	Jenis Material	+Pb	Pengukuran paparan (mR/jam)
Kanan : Taman	20	Bata Plesteran	2 mm	0
Kiri : Ruang Operator & Ruang Baca Foto	20	Bata Plesteran	2 mm	0
Depan : Ruang CR & WC	20	Bata Plesteran	2 mm	0
Belakang : Tanah Kosong	20	Bata Plesteran	2 mm	0
Atas : Ruang Yammed	-	Beton	-	-
Bawah : Lantai	-	Keramik	-	-

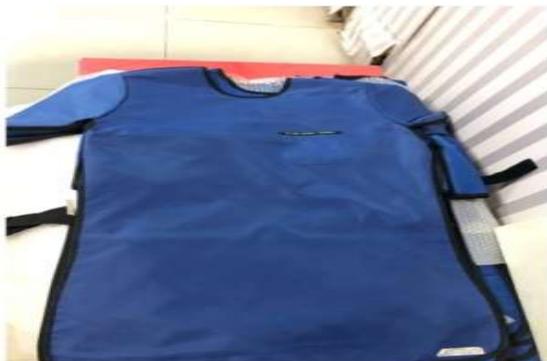
Gambar 4.2 Baju Apron (Doc. Instalasi Radiologi Rumah Sakit Dadi Provinsi Sulawesi Selatan, 2021)

Apron yang tersedia di Instalasi Radiologi Rumah Sakit Dadi Provinsi Sulawesi Selatan sebanyak 12 buah. Apron yang setara dengan 0,2 mm Pb atau 0,25 mm Pb untuk penggunaan pesawat sinar-x Radiologi diagnostik dan 0,35 mm Pb atau 0,5 mm Pb untuk pesawat sinar-x Radiologi Intervensional. Tebal kesetaraan timah hitam harus diberi tanda secara permanen dan jelas pada apron tersebut.

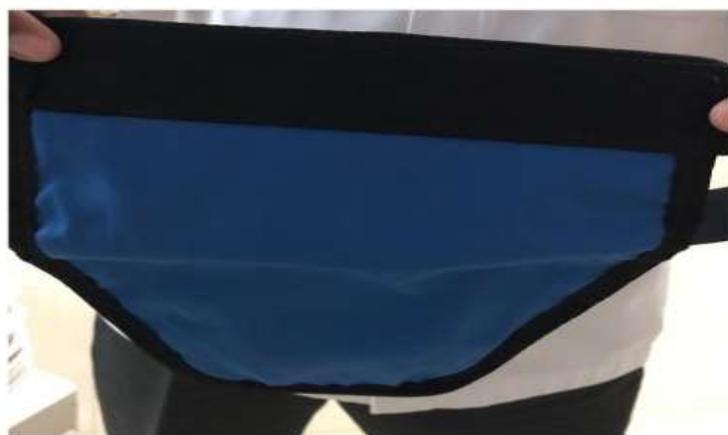
Gambar 4.3 Pelindung Gonad

Pelindung gonad yang setara dengan 0,2 mm Pb atau 0,25 mm Pb untuk penggunaan pesawat sinar-x Radiologi Diagnostik dan 0,35 mm Pb atau 0,5 mm Pb untuk pesawat sinar-x Radiologi Intervensional. Tebal kesetaraan Pb harus diberi tanda secara permanen dan jelas pada apron tersebut. Proteksi ini harus dengan ukuran dan bentuk yang sesuai untuk mencegah gonad secara keseluruhan dari paparan berkas utama.

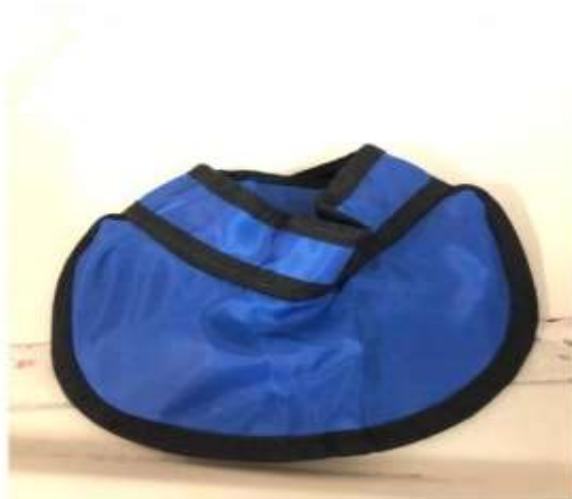
Gambar 4.4 Pelindung Tiroid

Pelindung tiroid yang terbuat dari bahan yang setara dengan 1 mm Pb.

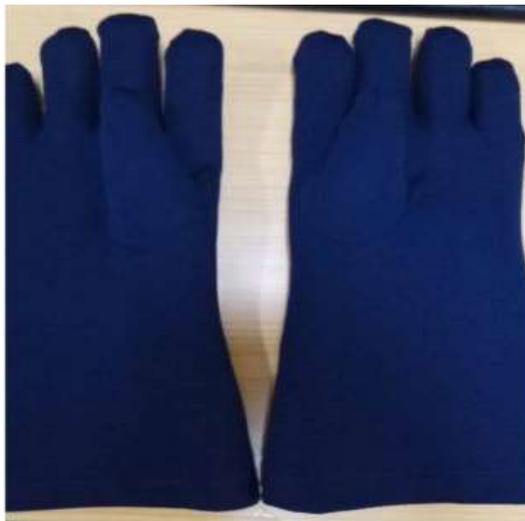
Gambar 4.5 Sarung Tangan

Sarung tangan proteksi harus memberikan kesetaraan atenuasi paling kurang 0,25 mm Pb pada 150 kVp. Proteksi ini harus dapat melindungi secara keseluruhan, mencakup jari dan pergelangan tangan.

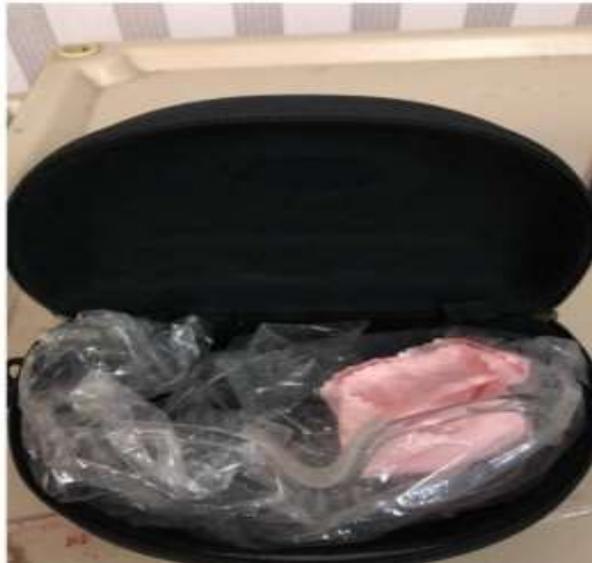
Gambar 4.6 Kacamata

Kacamata yang terbuat dari bahan yang setara dengan 1 mm Pb.

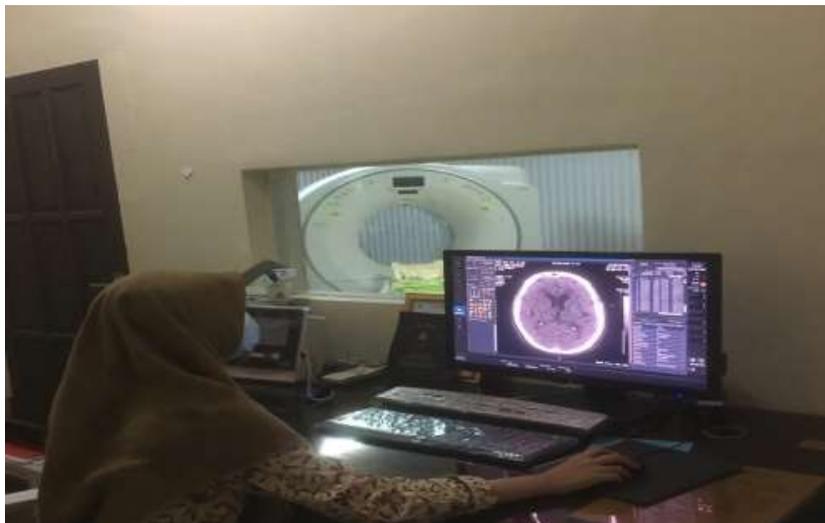
Gambar 4.7 Tabir

Tabir yang digunakan oleh radiografer harus dilapisi dengan bahan yang setara dengan 1 mm Pb. Ukuran tabir adalah sebagai berikut : tinggi 2 m dan lebar 1 m, yang dilengkapi dengan kaca intip Pb yang setara dengan 1 mm Pb.
