## Identifikasi Faktor Penyebab *Grounding* MV. Belik Mas pada *Narrow Channel* Kapuas River dengan Pendekatan *Root Cause Analysis*

**Abstract:** *Grounding or stranding is a shipping accident where the ship stops due to the lowest part of the ship's side or what is known as the keel touching the bottom of the water because the water depth is insufficient so that the ship cannot move freely. Grounding incidents occur more often in shallow waters or narrow shipping lanes. One of the grounding incidents was experienced by researchers while practicing sailing on the MV. Belik Mas, a container ship. At that time, the MV. Belik Mas ran aground when entering the Kapuas River Pontianak shipping lane. Therefore, this study aims to analyze the causes of the grounding of the MV. Belik Mas ship on the Kapuas River shipping lane and analyze the rescue efforts made. The method used in this study is a qualitative approach with the root cause analysis method which aims to identify the cause of the problem to the root cause. The results of the study showed that the root cause of the grounding of the MV. Belik Mas ship was human error, namely due to the lack of consideration in decision making by

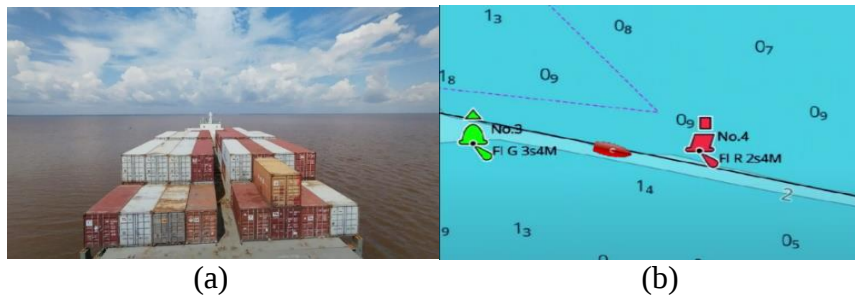
**Gambar 2 Posisi *Grounding***  
Sumber : Dokumentasi Peneliti

Pada gambar (a) di atas menunjukkan kondisi kapal MV. Belik Mas saat mengalami *grounding* di antara buoy 3 dan 4. Dapat terlihat buoy 4 berada di sebelah kiri kapal, dengan jarak melintang yang tidak terlalu jauh apabila kapal berada dalam posisi sejajar. Hal ini menunjukkan bahwa posisi kapal saat kejadian lebih dominan berada pada sisi kiri dari alur pelayaran. Pada gambar (b) keberadaan kapal yang terlalu ke kiri ini menandakan adanya penyimpangan dari *centerline* alur pelayaran yang seharusnya diikuti, terutama mengingat bahwa alur Sungai Kapuas memiliki lebar terbatas dan kontur kedalaman yang tidak merata, dengan tepian alur cenderung dangkal.

Analisis visual terhadap posisi kapal dan buoy ini memberikan bukti penting bahwa salah satu faktor penyebab *grounding* adalah kurang optimalnya pemeliharaan haluan kapal di tengah alur serta keterlambatan dalam melakukan koreksi arah ketika kapal mulai terdorong ke sisi yang lebih dangkal.

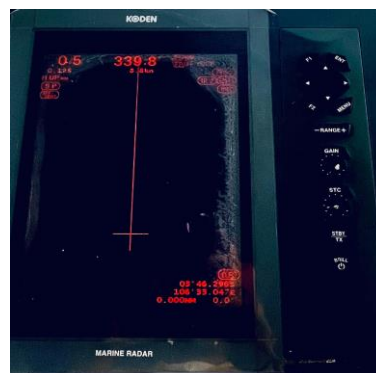
**Gambar 8 Kerusakan Radar**  
Sumber : Dokumentasi Peneliti

Kategori *material* ini mengacu pada kondisi dan pemanfaatan peralatan alat navigasi di atas kapal. Pada kejadian *grounding* MV. Belik Mas, diketahui bahwa radar tidak berfungsi dengan baik, sehingga menyulitkan pemantauan terhadap kapal lain dan kondisi navigasi sekitar. Tetapi, kerusakan radar ini tidak secara langsung menjadi penyebab terjadinya *grounding*.

Dengan demikian, kondisi peralatan yang tidak optimal ini tidak hanya kesalahan secara teknis, tetapi juga merupakan pelanggaran terhadap regulasi keselamatan pelayaran yang berlaku. Selain itu, respon kemudi yang melambat saat menghadapi arus dan angin menunjukkan adanya gangguan teknis yang seharusnya menjadi perhatian *crew* sejak awal. Mengingat kembali perubahan haluan kemudi 1° saja sudah berpengaruh jika pada alur pelayaran. Pada Peraturan Menteri Perhubungan bagian proses kapal masuk nomor 5 bagian C ditekankan bahwa harus memberikan perhatian ekstra saat kapal melewati buoy 3 dan buoy 4 karena itu termasuk bagian yang sempit dan dangkal.

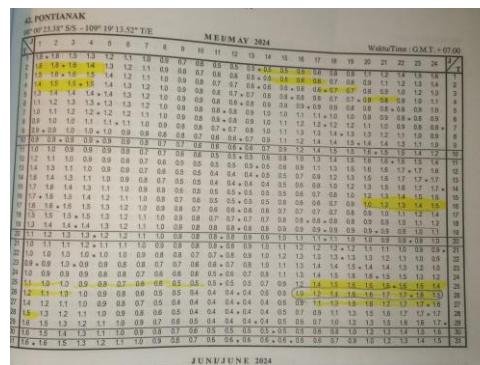
**Gambar 9 Tabel Pasang Surut**  
Sumber : Dokumentasi Peneliti

Faktor metode mencakup ketidakterapan prosedur atau ketiadaan pedoman kerja yang baku dalam menghadapi situasi tertentu. Dalam kasus grounding MV. Belik Mas, salah satu temuan penting adalah tidaknya tersedia *Standard Operating Procedure* (SOP) yang mengatur penundaan pelayaran apabila terjadi keterlambatan pandu akibat cuaca buruk, maka penambahan draft kapal yang awalnya 4.90meter menjadi 5.12 meter. Hal ini bisa menjadi perhatian karena dalam Peraturan Menteri Perhubungan saat memasuki alur pelayaran Sungai Kapuas Pontianak terdapat minimal UKC (*Under Keel Clearance*) adalah 10% dari draft kapal. Sedangkan total kedalaman air Sungai Kapuas ditambah dengan air pasang pada saat itu adalah 5.60 meter. Maka UKC yang didapatkan adalah 0.48 meter. Tetapi perhitungan yang ditetapkan adalah 10% dari draft 5.12 meter adalah 0.512 meter.

Dari hasil perhitungan tersebut dapat disimpulkan bahwa *Under Keel Clearance* (UKC) aktual yang tersedia di lapangan tidak memenuhi batas aman minimal sebagaimana mestinya. Dengan adanya efek squat yang meningkatkan draft kapal saat bergerak di perairan dangkal khususnya saat kapal melintas di antara buoy 3 dan buoy 4. Kondisi ini menunjukkan bahwa UKC yang tersedia tidak sesuai dengan ketentuan standar yang seharusnya ditetapkan dalam prosedur pelayaran, sebagaimana diatur dalam Peraturan Menteri Perhubungan yang berlaku untuk alur pelayaran di wilayah Pontianak.
