## Penilaian Kualitas Permukaan Jalan dengan Penggunaan Pavement Condition Index (PCI) di Jalan Adiwerna II, Kabupaten Tegal

Riza Phahlevi Marwanto<sup>1\*</sup>, Azel Rizal Jovian<sup>2</sup>, Suprpto Hadi<sup>3</sup>

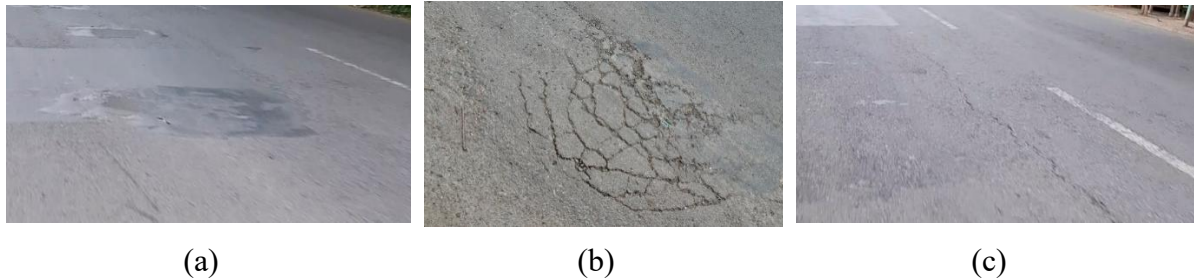
**Gambar 2.** (a) tambalan, Patching & Utility Cut Patching, (b) retak kulit buaya Alligator Cracking, (c) retak memanjang

Analisis distribusi kerusakan (Gambar 2) menunjukkan bahwa tambalan (Patching & Utility Cut Patching) mendominasi dengan persentase 84% dari total kerusakan yang mengindikasikan bahwa jalan ini telah mengalami banyak perbaikan di masa lalu namun kualitas perbaikan tersebut masih perlu dievaluasi lebih lanjut, sementara retak kulit buaya (Alligator Cracking) dengan persentase 13% menunjukkan adanya masalah struktural pada beberapa bagian jalan yang umumnya terjadi pada area yang mengalami beban lalu lintas berat secara berulang dan memerlukan penanganan struktural yang lebih komprehensif, sedangkan kerusakan jenis shoving (2%) dan retak memanjang (1%) serta potholes (<1%) menunjukkan persentase yang relatif kecil namun tetap memerlukan perhatian untuk mencegah perkembangan kerusakan yang lebih parah di masa mendatang.

Berdasarkan Manual Konstruksi No. 001-01/M/2011, strategi penanganan kerusakan harus disesuaikan dengan jenis dan tingkat keparahan kerusakan yang teridentifikasi, dimana untuk kerusakan Alligator Cracking rekomendasi penanganan adalah tindakan pengaspalan ulang (P2) yang bertujuan untuk memperkuat struktur lapisan perkerasan dan mengembalikan kapasitas dukung struktural, kerusakan berupa potholes memerlukan penanganan penambalan lubang (P5) yang harus dilakukan dengan kualitas material dan metode pelaksanaan yang sesuai standar karena penambalan yang tidak berkualitas akan menyebabkan kerusakan berulang dalam waktu singkat dan menurunkan kenyamanan pengguna jalan. Untuk kerusakan Longitudinal & Transverse Cracking, penanganan yang direkomendasikan adalah penutupan retak (P3) dan pengisian retak (P4) yang bertujuan untuk mencegah infiltrasi air ke dalam struktur perkerasan dan menghentikan propagasi retak yang dapat menyebabkan kerusakan yang lebih parah, sementara kerusakan jenis Shoving memerlukan kombinasi penanganan berupa penambalan (P5) dan perataan (P6) yang bertujuan untuk mengembalikan geometri permukaan jalan yang rata dan aman bagi lalu lintas serta memperbaiki kondisi struktural pada area yang mengalami deformasi.

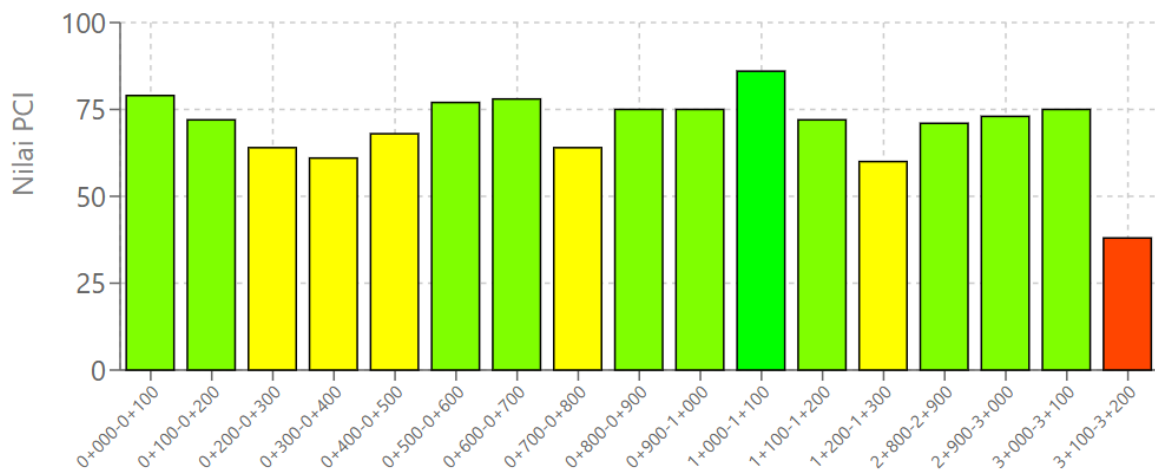
**Gambar 3.** Nilai PCI Segmen Jalan Raya II Adiwerna

Gambar 3, menunjukkan Segmen STA 3+100-3+200 menunjukkan kondisi paling kritis dengan nilai PCI 38 yang termasuk kategori "Poor" dan memerlukan perhatian segera karena kondisinya sudah mendekati batas minimum standar layanan jalan, dimana kerusakan pada segmen ini menunjukkan kombinasi berbagai jenis kerusakan dengan tingkat keparahan tinggi yang mengindikasikan potensi kegagalan struktural jika tidak segera ditangani. Analisis prioritas penanganan menunjukkan bahwa segmen ini memerlukan intervensi struktural berupa

overlay atau bahkan rekonstruksi parsial, karena penundaan penanganan dapat menyebabkan propagasi kerusakan ke segmen adjacent dan meningkatkan biaya perbaikan secara eksponensial. Di sisi lain, segmen STA 1+000-1+100 menunjukkan kondisi terbaik dengan PCI 86 (kategori "Excellent") yang dapat dijadikan benchmark untuk kualitas layanan yang diharapkan dan model untuk segmen lainnya, dimana pemeliharaan preventif pada segmen ini akan lebih cost-effective dibandingkan dengan intervensi reaktif.
