## Analisis Terjadinya Korosi pada Pesawat *Seaplane Amphibian Cessna 172 SP* Menggunakan *Fishbone* di Api Banyuwangi

<sup>1-5</sup>Akademi Penerbang Indonesia, Indonesia

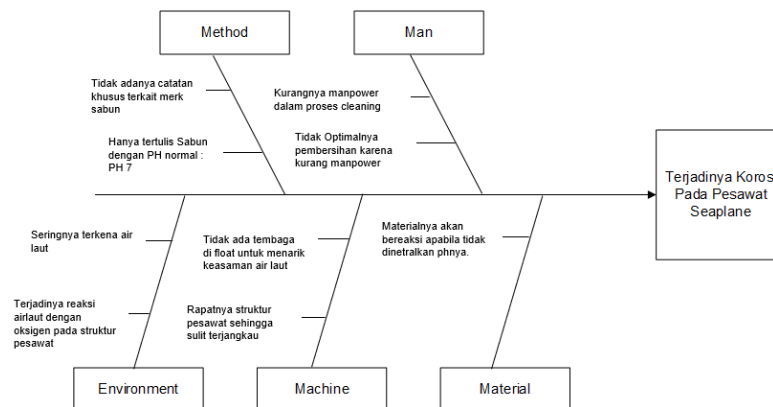
**Gambar 1.** Metode *Fishbone*.

Berdasarkan hasil dari metode *fishbone* yang telah dilakukan, didapatkan hasil bahwa pada proses pembersihan Pesawat Seaplane Amphibian Cessna 172 SP memiliki beberapa potensi yang dapat memengaruhi kondisi pesawat sehingga terjadi korosi. Potensi tersebut, yakni material pada Pesawat Seaplane Amphibian Cessna 172 SP akan bereaksi apabila tidak dibersihkan secara optimal, akan adanya keasaman yang menempel pada struktur sehingga menyebabkan korosi.

Dalam proses *cleaning* ini manpower berperan besar, kurangnya *manpower* dalam proses *cleaning* yang idealnya 4-5 orang hanya dilakukan sebanyak 2 orang. Kurangnya manpower ini membuat *cleaning* tidak optimal dan juga memerlukan waktu yang lebih lama.

Pada *machine* yakni struktur Pesawat Seaplane Amphibian Cessna 172 SP sangat rapat sehingga tidak terjangkau pada proses *cleaning*, hal ini menjadi salah satu potensi besar terjadinya korosi. Selain itu, tidak adanya tembaga pada *float* Pesawat Seaplane Amphibian Cessna 172 SP sehingga keasaman air laut tidak dapat diserap dengan baik.

Pada *method* prosedur *cleaning* ini juga tidak dijelaskan penggunaan merk sabun khusus dan hanya tertera penggunaan sabun dengan PH normal yakni PH 7, sehingga memerlukan pencocokan antara sabun dengan material pesawat agar tidak terjadi reaksi yang tidak diinginkan.

Potensi yang paling besar terjadi adalah karena seringkali Pesawat Seaplane Amphibian Cessna 172 SP ini bersentuhan langsung dengan air laut, sehingga memiliki terjadinya reaksi antara air laut dengan oksigen. Air laut memiliki sifat elektrolit karena mengandung ion-ion

garam dan Oksigen sebagai oksidator. Ketika permukaan logam pesawat terkena air laut, oksigen, dan kelembaban, maka terbentuk sel elektrokimia yang mempercepat reaksi oksidasi. Hasil dari oksidasi ini lah berbentuk korosi atau karat.
