## Analisis Penyebab Terjadinya Kandas MV. Tanto Luas di Sungai Mahakam

<sup>1-4</sup>Program Studi Teknologi Rekayasa Operasi Kapal, Politeknik Pelayaran Surabaya, Indonesia

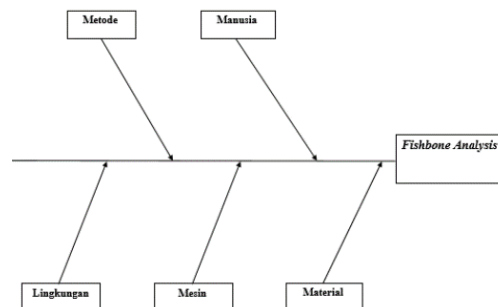
**Gambar 1.** Diagram Fishbone

menggunakan observasi, wawancara, dan dokumentasi. Teknik analisis penelitian ini menggunakan diagram *Fishbone*. Diagram *Fishbone* (tulang ikan) berbentuk mirip dengan tulang ikan yang moncong kepalanya menghadap kanan.

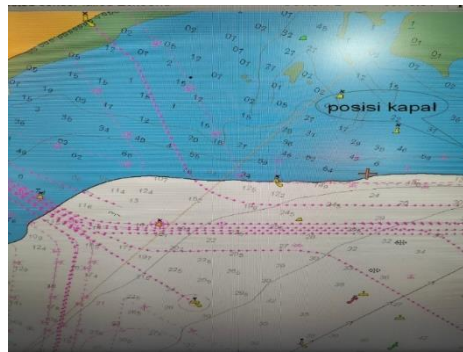
**Gambar 2.** Track di *Electronic Chart Display Information System*

Berdasarkan Gambar 2 di atas kapal terlalu dekat dengan perairan dangkal yang tidak sesuai dengan draf kapal, yang pada saat itu draft kapal 6,5m sedangkan kedalaman perairan sisi kiri kapal 6.0m. Dikarenakan pada dimana kapal kandas perairan di alur sungai Mahakam mulai mengalami surut.

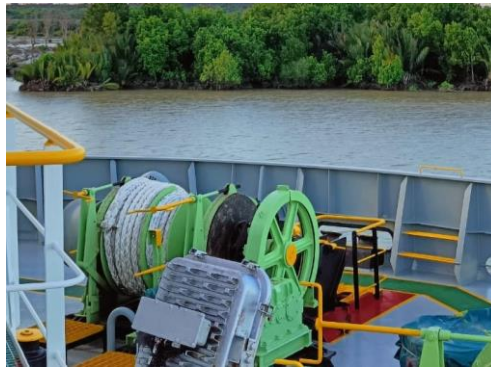
**Gambar 4.** Kapal MV. Tanto Luas kandas

Gambar 4.4 di atas merupakan posisi MV. Tanto Luas yang mengalami kandas saat memasuki alur pelayaran sempit di sungai Mahakam. Akibatnya, kedatangan kapal dan proses bongkar muat menjadi terhambat.

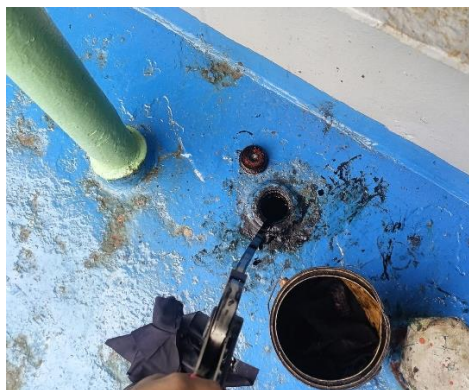
**Gambar 5.** Foto *Sounding Tanki*

Kemudian bukti yang terdokumentasi di bawah ini merupakan kegiatan *safety grounding*, salah satunya yaitu *sounding* pada tanki ballast, dimana harus mengecek tanki tanki yang ada di kapal guna mengetahui terjadinya kebocoran atau tidak, ketika kapal mengalami kandas. Sounding tanki ballast tersebut dilakukan oleh *Boatswin* dan Juru mudi.

Setelah mendapatkan instruksi dari nahkoda dan melakukan sesuai dengan *muster list* maka hal pertama yang dilakuakn yaitu men-*sounding* tanki, *sounding* tanki merupakan *safety procedure* untuk melihat indikasi adanya kebocoran atau tidak, hal ini untuk mengambil tindakan jika ada terjadi kebocoran untuk mencegah pencemaran

lingkungan yang di akibatkan dari kebocoran, selain itu prosedur ini untuk mencegah kerugian material, men-*sounding* tanki di lakukan setiap satu jam sekali untuk melihat perubahan secara berkala,

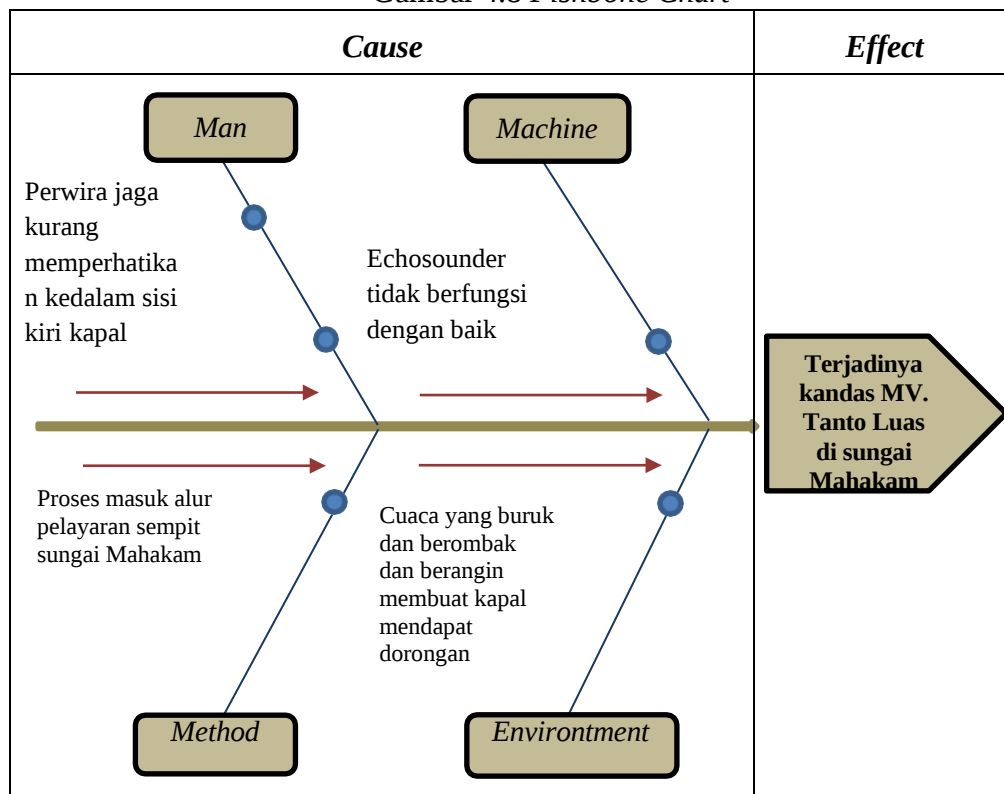
Gambar 4.8 *Fishbone Chart*

| <b>Faktor yang diamati</b> | <b>Masalah yang terjadi</b> |
|---|---|
| <i>Method</i> | Proses masuk alur pelayaran sempit sungai Mahakam |
| <i>Man</i> | Perwira jaga kurang memperhatikan kedalaman sisi kiri kapal |
| <i>Machine</i> | Echosounder tidak berfungsi dengan baik |
| <i>Environment</i> | Cuaca yang buruk dan berombak membuat kapal mendapat dorongan |

Berdasarkan tabel identifikasi masalah diatas didapat Fishbone Chart secara keseluruhan dalam mengamati terjadinya kandas MV. Tanto Luas di sungai Mahakam, sebagai berikut:
