## Implementasi Sistem Deteksi Otomatis untuk Keamanan Lift pada Studi Kasus *Sling Putus*

<sup>1-2</sup> Program Studi Teknik Elektro, Fakultas Teknik, Universitas Muhammadiyah Gresik

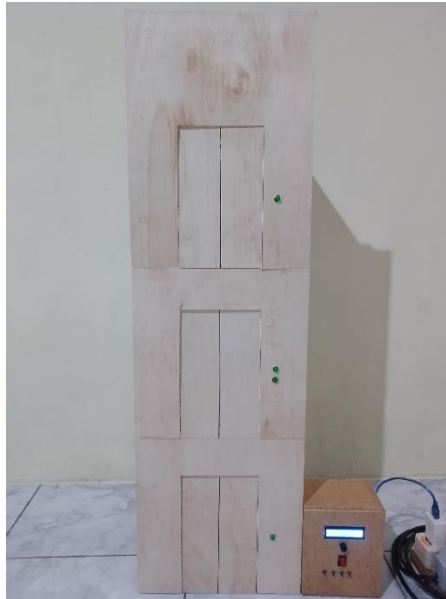
**Gambar 7. Hasil Desain *Prototype* Lift 3 Lantai dengan Proteksi *Sling* Putus.**

Hasil desain lift 3 lantai dengan proteksi keamanan sling putus, dapat dilihat pada Gambar 7. Tombol operasi lantai yang seharusnya diletakkan di dalam lift, pada penelitian ini ditempatkan terpisah pada box kecil bersamaan dengan LCD I2C dan *buzzer*. Hal ini dilakukan agar pengondisian lift lebih mudah ketika terjadi permasalahan saat uji coba. Dengan adanya pengereman mekanis yang dilakukan oleh motor servo, lift akan menjadi lebih aman. Terdapat tombol *reset* yang digunakan untuk memulihkan kinerja sistem setelah terjadi kegagalan dalam pengoperasian maupun sling putus. Posisi lift dan ketinggian lift dapat dilihat pada LCD I2C. Pada lantai 1 terdapat *push button up* yang digunakan untuk naik, pada lantai 2 terdapat 1 *push*

*button up* untuk naik dan 1 *push button down* untuk turun, sedangkan pada lantai 3 hanya ada *push button down* untuk turun.

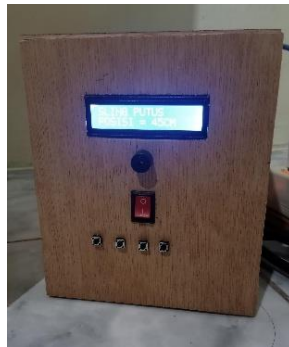
**Gambar 8. Tampilan LCD.**

Pengujian LCD dan Telegram digunakan untuk mengetahui akurasi yang ada pada lapangan dengan yang ada pada LCD maupun telegram, data yang dikirimkan harus sama dengan yang ada di lapangan, tampilan LCD dan telegram dapat dilihat pada Gambar 8 dan Gambar 9, dari gambar tersebut diketahui bahwa terjadi kegagalan sistem yaitu akibat *sling* putus dan posisi keranjang berada pada ketinggian 45cm. Hasil pengujian data telah sesuai dan dapat dilihat pada Tabel 4.
