Analisis Kebutuhan Alat *Support* Jalan Angkut Batubara Sektor 4 Menuju *Coal Processing Plant* Baru Pt. Asmin Bara Bronang Provinsi Kalimantan Tengah

Widya Lestari¹, Hepriyandi Luwyk Djanas Usup², Yustinus Hendra Wiryanto³,
Novalisae⁴, I Putu Putrawiyanta⁵

¹⁻⁵Universitas Palangka Raya, Indonesia

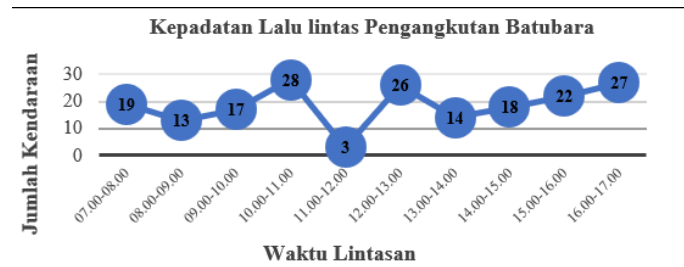
Gambar 4. Grafik Kepadatan Lalu Lintas Pengangkutan Batubara.

Hasil pengamatan menunjukkan bahwa jumlah kendaraan *hauling* batubara yang melintas mencapai 184 unit/hari.

Tingginya aktivitas *hauling* batubara menyebabkan permukaan jalan lebih cepat mengalami penurunan kualitas akibat tingginya frekuensi kendaraan *hauling* yang melintas.

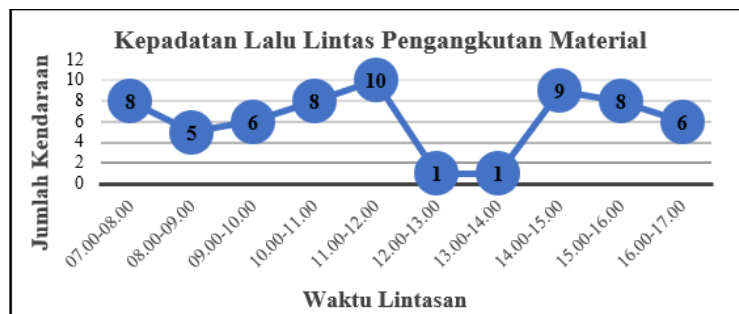
Gambar 5. Grafik Kepadatan Lalu lintas Pengangkutan Material Konstruksi Jalan.

Selain kendaraan *hauling* batubara, terdapat kendaraan pengangkut material konstruksi jalan yang digunakan untuk kegiatan perawatan dan perbaikan jalan *hauling*. Jumlah kendaraan pengangkut material konstruksi jalan mencapai 62 unit/hari.

Aktivitas kendaraan pengangkut material konstruksi jalan mendukung kegiatan pemeliharaan jalan hauling, namun juga menambah beban lalu lintas pada beberapa segmen jalan.

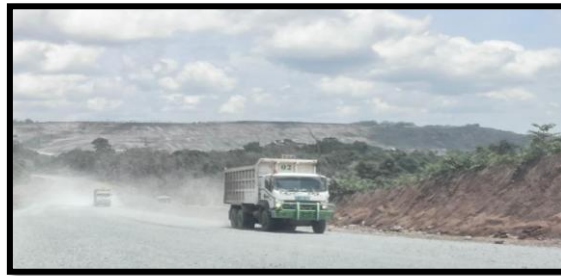
Gambar 7. Kerusakan Permukaan Jalan Angkut.

Hasil pengamatan lapangan menunjukkan bahwa beberapa jenis kerusakan yang ditemukan pada jalan angkut meliputi *corrugation*, *rutting*, *potholes*, dan *dusty surface*. Kerusakan tersebut terjadi akibat tingginya aktivitas kendaraan *hauling*, kondisi cuaca, serta pengaruh daya dukung tanah pada beberapa segmen jalan.
