## Identifikasi Faktor Penyebab *Grounding* MV. Belik Mas pada *Narrow Channel* Kapuas River dengan Pendekatan *Root Cause Analysis*

**Abstract:** *Grounding or stranding is a shipping accident where the ship stops due to the lowest part of the ship's side or what is known as the keel touching the bottom of the water because the water depth is insufficient so that the ship cannot move freely. Grounding incidents occur more often in shallow waters or narrow shipping lanes. One of the grounding incidents was experienced by researchers while practicing sailing on the MV. Belik Mas, a container ship. At that time, the MV. Belik Mas ran aground when entering the Kapuas River Pontianak shipping lane. Therefore, this study aims to analyze the causes of the grounding of the MV. Belik Mas ship on the Kapuas River shipping lane and analyze the rescue efforts made. The method used in this study is a qualitative approach with the root cause analysis method which aims to identify the cause of the problem to the root cause. The results of the study showed that the root cause of the grounding of the MV. Belik Mas ship was human error, namely due to the lack of consideration in decision making by

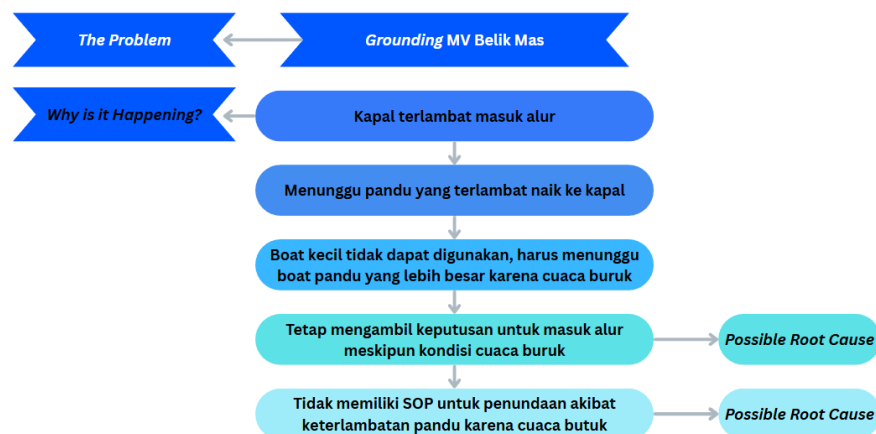
**Gambar 4 Diagram 5 Whys Captain**  
Sumber : Dokumentasi Peneliti

Berdasarkan wawancara dengan nahkoda MV. Belik Mas, diperoleh informasi bahwa keterlambatan kapal dalam memasuki alur pelayaran Sungai Kapuas menjadi faktor awal terjadinya insiden *grounding*. Keterlambatan tersebut disebabkan oleh kondisi cuaca buruk yang menghambat pihak kepanduan untuk naik ke atas kapal. Cuaca ekstrem berupa angin kencang dan gelombang tinggi, membuat pandu perlu menunggu boat dengan ukuran lebih besar untuk menjamin keselamatan saat *boarding*.

Melalui analisis tersebut, dapat dilihat bahwa akar masalah muncul dari ketiadaan prosedur baku dalam merespons keterlambatan pandu akibat cuaca buruk dan keputusan untuk tetap melanjutkan pelayaran meskipun dalam kondisi yang tidak ideal tanpa panduan operasional yang jelas. Hal ini menjadi *possible root cause* dari insiden *grounding*, karena keputusan tersebut mengakibatkan kapal memasuki alur dalam kondisi lingkungan yang kurang mendukung dan meningkatkan risiko manuver yang tidak optimal.

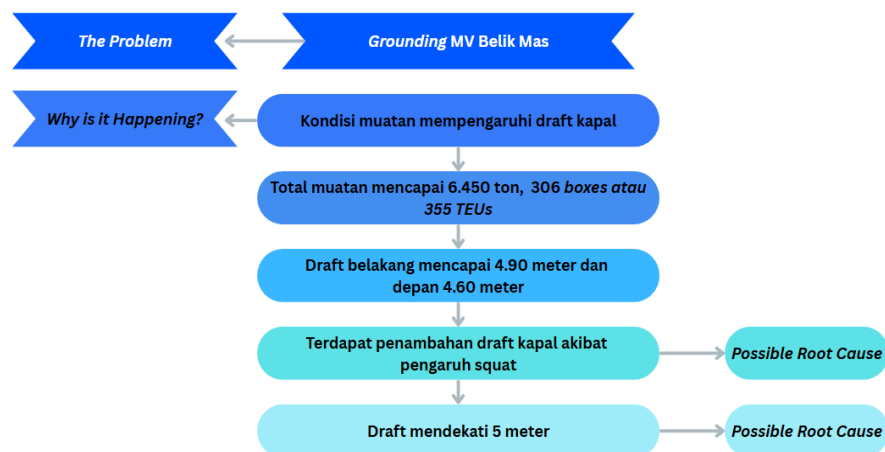
**Gambar 5 Diagram 5 Whys *Chief Officer***

*Chief Officer* juga menyoroti adanya pengaruh squat yaitu peningkatan draft akibat gerakan kapal di perairan dangkal. Saat kecepatan kapal sekitar 2.1 knot, terjadi penambahan draft sebesar 0.061 meter. Angka ini memang terlihat kecil, tetapi cukup signifikan apabila draft kapal sudah mendekati 5 meter dan posisi kapal tidak berada tepat di tengah alur.

Terlihat bahwa draft kapal yang mendekati ambang batas aman akibat kombinasi muatan berat dan pengaruh squat menjadi salah satu faktor yang meningkatkan potensi *grounding*. Walaupun secara teknis bukan satu-satunya penyebab, kondisi draft tersebut memperkecil toleransi kesalahan manuver dan posisi kapal, terutama saat melintasi area dengan kontur dangkal.

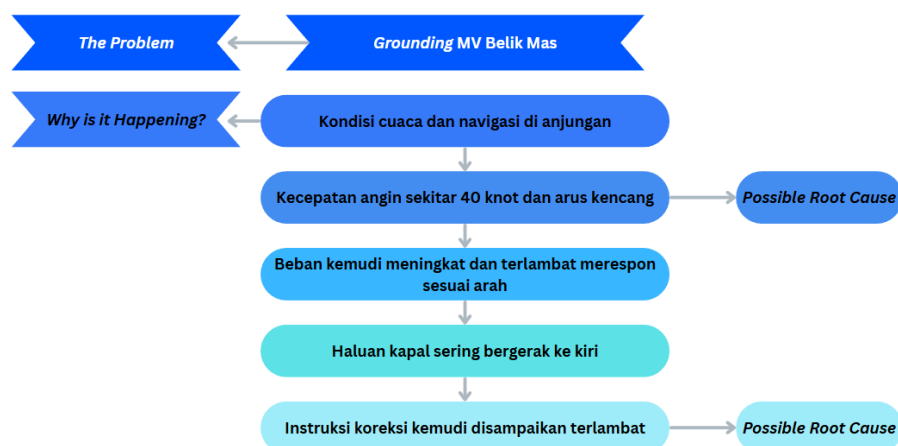
Gambar 6 Diagram 5 Whys Third Officer  
Sumber : Dokumentasi Peneliti

Dengan demikian, tingginya draft akibat muatan dan kurangnya margin keselamatan terhadap kontur sungai yang dinamis merupakan salah satu *possible root cause* dari insiden *grounding* MV. Belik Mas. ditemukan bahwa kombinasi antara cuaca buruk dan navigasi yang tidak optimal di anjungan menjadi faktor penyebab yang krusial. Akar permasalahan lebih dalam mengarah pada dua aspek yaitu pengaruh cuaca yang buruk, khususnya angin kencang, serta terlambatnya pemberian instruksi koreksi kemudi yang menjadi bentuk kegagalan dalam pengambilan keputusan cepat dalam situasi darurat navigasi.

Oleh karena itu, keterlambatan instruksi koreksi haluan dan kondisi lingkungan ekstrem menjadi *possible root cause* yang memperburuk situasi dan berkontribusi terhadap insiden *grounding*.

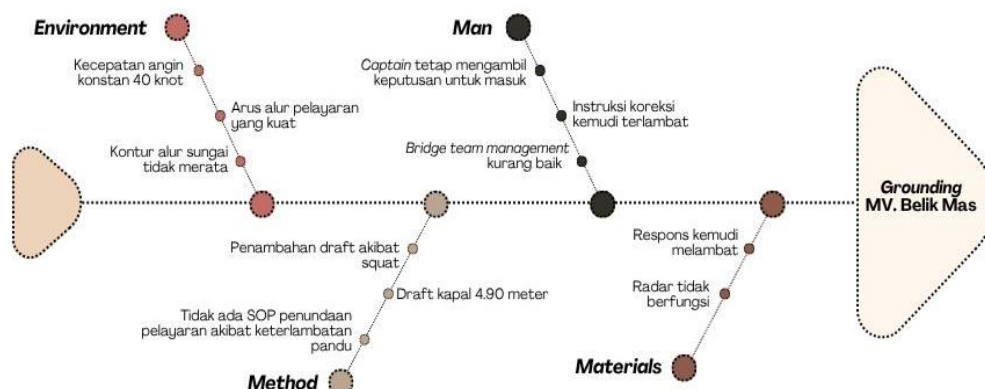
Gambar 7 fishbone diagram MV. Belik Mas  
Sumber : Dokumentasi Peneliti

Diagram ini mengorganisasikan berbagai faktor penyebab berdasarkan dimensi yang lazim digunakan dalam dunia maritim, seperti manusia (*human*), metode (*method*), lingkungan (*environment*), material (*material*), dan lainnya.
