## **Analisis Kurang Optimalnya Sistem Pompa Hidrolik terhadap Kinerja Hatch Cover di Kapal MV. Emerald Indah dengan Metode USG (Urgency, Seriousness, Growth)**

**Abstrak:** Penelitian ini bertujuan untuk menganalisis kurang optimalnya sistem pompa hidrolik terhadap kinerja hatch cover di kapal MV. Emerald Indah menggunakan metode USG (Urgency, Seriousness, Growth) serta teknik pengumpulan data berupa observasi, dokumen dan wawancara. Tujuan dari penelitian ini adalah untuk mengetahui penyebab, pengaruh serta upaya dalam penyelesaian masalah yang di bahas. Hasil penelitian menunjukkan bahwa beberapa faktor menyebabkan sistem pompa hidrolik tidak berfungsi secara optimal, antara lain filter yang kotor, kebocoran pada pompa hidrolik dan pipa, serta pengoperasian yang tidak sesuai dengan prosedur. Pengaruh dari kurang optimalnya sistem pompa hidrolik yaitu penurunan tekanan hidrolik yang akhirnya menjadi masalah utama yang menghambat proses pembukaan hatch cover. Untuk mengatasi masalah ini, diperlukan perbaikan seperti pembersihan filter secara berkala, penggantian komponen yang bocor, dan peningkatan pemahaman kru tentang prosedur operasional. Penelitian ini diharapkan dapat member

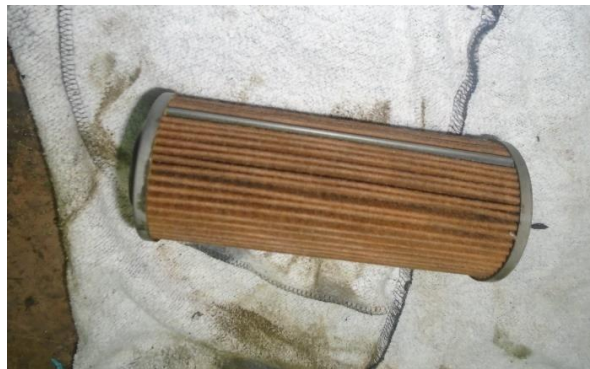
**Gambar 1.** Filter Hidrolik Bersih

Pada saat tidak ada operasi bongkar muat, maka dilakukan pengecekan pada saringan. Jika kotoran atau benda asing menumpuk di saringan, tekanan hisapan pompa akan turun. Oleh karena itu, saringan harus dibersihkan. Jika ini tidak dapat dilakukan, saringan hidrolik harus diganti untuk memaksimalkan kinerjanya.

Saringan pompa, juga dikenal sebagai filter, jika filter tersebut kotor atau tersumbat, jumlah oli yang dipompa akan berkurang. Kotoran mencegah oli masuk ke pompa hidrolik dan memperlambat akses ke hidrolik *jack*. Selama perawatan pompa, semua benda yang mungkin mengganggu atau merusak harus dikeluarkan.

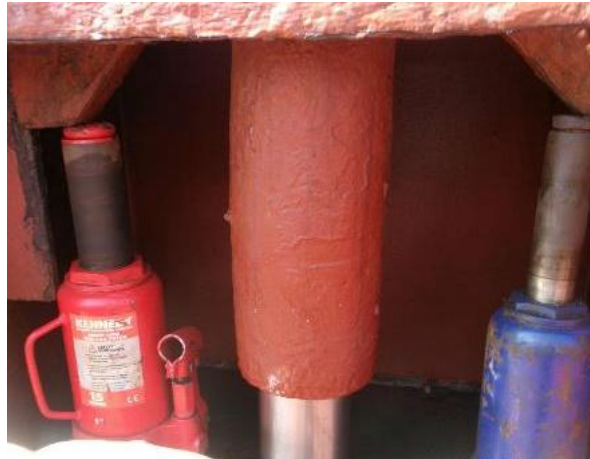
**Gambar 2.** Penggantian *Spare Hydraulic Jack*

Ketika *hydraulic jack hatch cover* bocor, tekanan pompa dapat berkurang. Akibatnya, piston tidak dapat mengangkat roda dari *hatch cover*, menyebabkan *hatch cover* tidak dapat terbuka. Jika terjadi kebocoran, *hydraulic jack* harus diganti dengan yang tersedia. Jika spare *hidrolik jack* tidak tersedia, maka harus ada pengganti *oil seal* dan *o-ring* yang baru. Oleh karena itu, tutup palka *hidrolik jack* dapat diangkat dan digunakan untuk bongkar muat setelah *oil seal* dan *o-ring* diganti.

Saat akan melakukan *discharging* ternyata *hatch cover* tidak dapat dibuka. Saat itu bosun langsung melaporkan kepada chief officer akan kendala tersebut. Chief officer langsung menghubungi 4<sup>th</sup> engineer untuk membantu melihat apa saja kendalanya. Ternyata terdapat kebocoran pada pompa *hydraulic jack* yang mengakibatkan tidak bisa terangkatnya roda pada *hatch cover*. Saat dianalisis ternyata terjadi karena *o-ring* dan *oil seal* yang rusak.

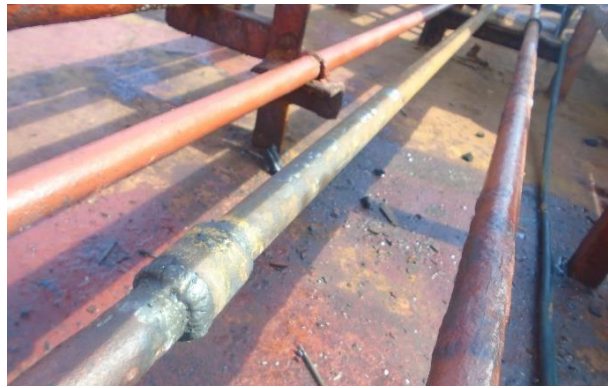
**Gambar 5.** *Pembaruan Pipa Hydraulic*

Kurangnya tekanan oli pada pompa dapat menghambat proses bongkar muat, hal ini disebabkan karena adanya kebocoran pada pipa hidrolik, yang mengakibatkan supply oli berkurang. Jika pipa hidrolik bocor, pipa harus diganti agar tekanan oli kembali normal dan tutup palka dapat dibuka.

Jika pipa hidrolik tidak diganti, oli akan terus mengalir, yang menimbulkan risiko bahaya. Bahayanya adalah dapat menyebabkan awak kapal tergelincir dan oli yang bocor dapat mencemari laut karena mengalir ke lubang scupper plug. Mengganti pipa-pipa hidrolik yang bocor sangat penting untuk mendapatkan tekanan oli kembali yang paling tinggi. Jika semua pipa hidrolik tidak bocor, maka proses bongkar muat akan lebih cepat dan tidak akan tertunda. Serta mengurangi risiko bahaya, seperti awak kapal tergelincir dan oli bocor mengalir ke lubang scupper plug, mencemari laut.

Pada saat menemukan kebocoran pada *hydraulic jack*, masinis 4 juga mengecek seluruh *system* yang terhubung, salah satunya adalah pipa *hydraulic*. Ternyata juga terjadi kebocoran yang disebabkan akibat korosi. Kondisi pipa tersebut sudah berlubang dan berkarat akibat pipa sering terkena air laut dan faktor usia pipa yang sudah lama tidak diganti. Kondisi pipa seperti ini mengakibatkan oli menetes dan keluar. Hal ini menyebabkan tekanan oli menjadi berkurang.

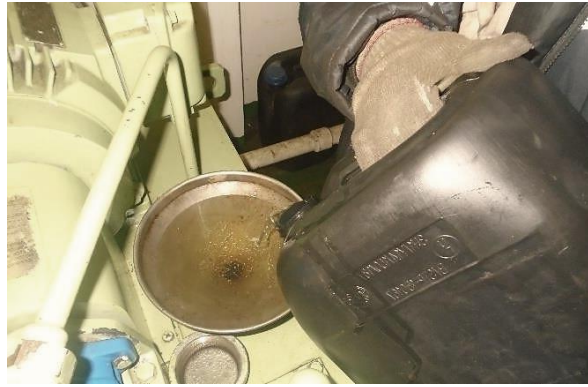
**Gambar 6.** Mengganti Oli Baru

Ada kemungkinan bahwa cairan oli atau fluida yang sudah kotor akan mengganggu fungsi pompa hidrolik. Semakin lama digunakan, berbagai partikel kotoran, seperti pasir dan debu, lebih mudah menyerap cairan tersebut. Agar pompa hidrolik bekerja dengan baik, oli yang rusak harus diganti dengan yang baru. Selain itu, oli harus diganti secara berkala.

4<sup>th</sup> engineer juga menemukan ternyata terdapat oli yang sudah tidak layak digunakan. Oli yang kotor juga dapat menyebabkan kurang optimalnya kinerja pada pompa. Oli yang sudah tidak layak dapat juga disebabkan karena penggunaan yang sudah terlalu lama. Oli yang sudah melewati batas pemakaian secara alami akan mengalami penurunan kualitas.

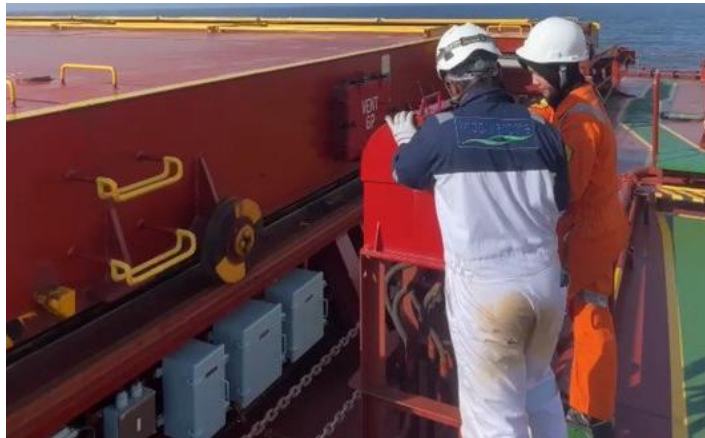
**Gambar 7.** Pengoperasian *Hatch Cover* Yang Benar

- Matikan unit daya.
- Pastikan lintasan tutup palka bebas dari hambatan.
- Lepaskan *cleat eccentric*, dan kemudian screw *cleats* dengan kunci pas atau kunci khusus.
- Untuk mendongkrak penutup palka ke posisi bergulir, tekan tuas silinder *jack* ke "atas".
- Agar penutup palka bergulir, geser tuas motor oli ke "terbuka" sementara tuas silinder jack tetap di "atas".
- Meremas tuas motor oli saat penutup palka mendekati *stopper* untuk mengurangi kecepatan. Ini akan membuat panel palka menyentuh stopper sebisa mungkin. Kemudian, kembalikan tuas motor oli ke "stop".
- *Stopper* secara otomatis menangkap panel palka.
- Atur tuas silinder jack ke "stop".

- Lepaskan *stopper* dari sisi kanan dan kiri panel palka.
- Pastikan lintasan tutup palka bebas dari hambatan.
- Atur tuas silinder *jack* ke "atas" dan lihat apakah penutup palka berada dalam posisi bergulir.
- Untuk membuat tutup palka bergulir, geser tuas motor oli ke "tutup". Untuk menghentikan tutup palka, tekan tuas motor oli sejauh mungkin agar stopper menyentuh pusat coaming.
- Pastikan tuas motor oli "berhenti".
- Untuk menurunkan penutup palka, putar tuas silinder *jack* ke "down".
- Kencangkan semua cleat di sekitar penutup palka. Ini termasuk *cleat screw*, *cleat eccentric*, dan *cleat quick acting*. Pastikan tuas silinder *jack* dalam posisi "turun".
- Saat tutup palka benar-benar tertutup, hentikan unit daya.
