## Identifikasi Penyebab Kerusakan pada Alat Pemadam Kebakaran di KM. Lambelu Serta Dampaknya Terhadap Keselamatan

<sup>1-4</sup> Program Studi Teknologi Rekayasa Operasi Kapal, Politeknik Pelayaran Surabaya, Indonesia

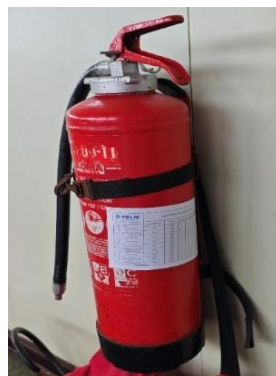
Pada tanggal 18 Maret 2024 di KM. Lambelu dilaksanakan *drill* kebakaran, yang dilaksanakan ketika kapal sedang berlayar dari Nunukan menuju Balikpapan. *Drill* dilaksanakan pada area *galley deck* 5 yang merupakan salah satu area yang mempunyai potensi risiko kebakaran yang cukup tinggi. Namun, ketika *drill* sedang berlangsung terdapat beberapa alat pemadam kebakaran yang tidak berfungsi sebagaimana mestinya. Setelah dilakukan pengecekan lebih lanjut, ditemukan beberapa kerusakan pada unit alat pemadam api ringan seperti pada *nozzle* dan tuas APAR  $CO^2$  yang korosi atau berkarat.

**Gambar 1.** Nozzel APAR  $CO^2$  tidak terpasang  
*Sumber: Dokumen Pribadi 2024*

Ditemukannya kerusakan pada alat pemadam kebakaran ini menunjukkan bahwa sebagian dari alat pemadam kebakaran tidak berfungsi dengan baik dan optimal, dikarenakan kurangnya perawatan rutin serta inspeksi secara berkala yang dapat berakibat fatal apabila kejadian yang sebenarnya terjadi. Peralatan yang tidak berfungsi dengan baik dan optimal dapat menghambat proses penanggulangan api, tetapi juga dapat membahayakan keselamatan seluruh awak kapal. Oleh karena itu, perawatan rutin dan pemeriksaan secara berkala terhadap alat pemadam kebakaran merupakan suatu aspek yang penting untuk menjamin keselamatan pelayaran.

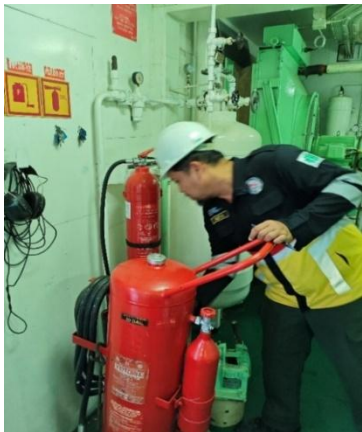
**Gambar 4.** Dokumentasi Saat Perawatan APAR  
*Sumber: Dokumen Pribadi (2024)*

Kemudian bukti yang terdokumentasi di atas merupakan kegiatan pada saat perawatan APAR oleh perwira yang bertanggungjawab, salah satunya yaitu pengecekan kondisi fisik pada APAR dan hal ini dilakukan oleh Mualim III pada saat sedang harian
