Pengaruh Kerusakan *Mechanical Seal* terhadap Kinerja Hidraulik *Steering Gear* di Kapal AHTS Logindo Stamina

¹⁻³ Prodi Teknologi Rekayasa Permesinan Kapal, Politeknik Pelayaran Surabaya, Indonesia

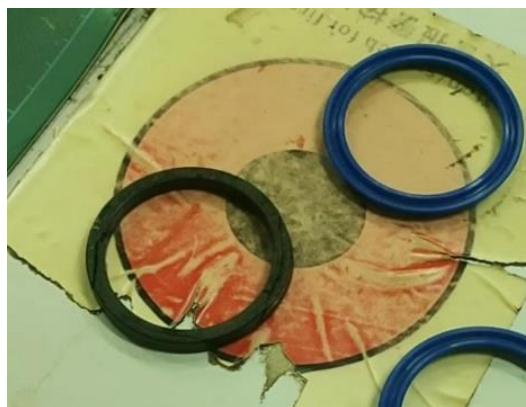
Gambar 1 Kondisi kerusakan *mechanical seal*.

Observasi partisipatif dan dokumentasi primer difokuskan pada bukti kegagalan *mechanical seal*. Bukti ini diperoleh setelah hidraulik dibongkar oleh *engineer* sebagai tindak lanjut atas gejala suara menjadi kasar serta terdapat tetesan oli pada *mechanical seal*.

Data visual pada dokumentasi 1 menunjukkan kondisi *mechanical seal* warna hitam yang sudah rusak pada hidraulik *steering gear* kapal AHTS Logindo Stamina. Ini adalah bukti visual definitif dari *catastrophic failure* (kegagalan total).

Pada kondisi normal, *mechanical seal* baru memiliki celah internal 0 mm diukur dari (baseline). Setelah dibongkar pada periode kerusakan, pengukuran dengan mikrometer menunjukkan adanya keausan dan peningkatan celah sebesar 0.3 mm, yang menjadi bukti fisik kerusakan.

Masuknya partikel keras seperti karat dan serpihan logam kedalam sistem hidraulik menyebabkan gesekan abrasif antara *rod* dan *mechanical seal*. Partikel tersebut mengganggu terbentuknya film pelumas yang stabil, akibatnya koefisien gesek meningkat dan energi mekanis berubah menjadi panas dan menyebabkan kenaikan suhu oli hidraulik dari 42°C menjadi 62°C.

Kerusakan *mechanical seal* mencapai 0.3 mm akibat kelembaban tinggi dan paparan garam laut yang mempercepat terjadinya korosi. Kandungan garam mempercepat korosi pada *rod* dan *mechanical seal* sehingga permukaan menjadi kasar dan meningkatkan gesekan antar bagiannya.
