## Pengaruh Kerusakan *Mechanical Seal* terhadap Kinerja Hidraulik *Streeing Gear* di Kapal AHTS Logindo Stamina

<sup>1-3</sup> Prodi Teknologi Rekayasa Permesinan Kapal, Politeknik Pelayaran Surabaya, Indonesia

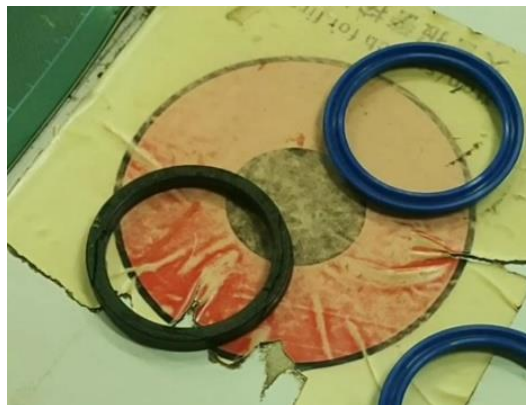
**Gambar 1** Kondisi kerusakan *mechanical seal*.

Data visual pada dokumentasi 1 menunjukkan kondisi *mechanical seal* warna hitam yang sudah rusak pada hidraulik *steering gear* kapal AHTS Logindo Stamina. Ini adalah bukti visual definitif dari *catastrophic failure* (kegagalan total).

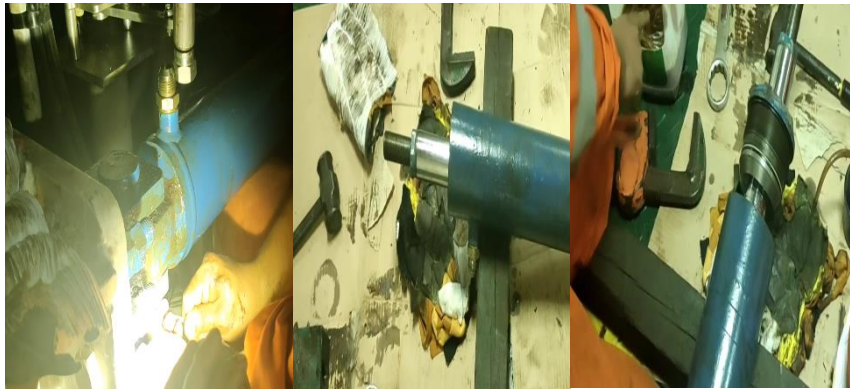
**Gambar 2** Pemasangan *Mechanical Seal* Pada Hidraulik *Steering Gear*.

Dokumentasi 2 menyajikan tiga foto yang merekam tahapan krusial dari proses perbaikan *mechanical seal* pada hidraulik *steering gear* di kapal AHTS Logindo Stamina. Foto-foto tersebut secara sistematis menunjukkan proses:

- Pelepasan hidraulik dari *steering gear* kapal.
- Proses pelepasan *mechanical seal* dari hidraulik dan pembersihan bagian bagian hidraulik.
- Pengerjaan detail pada pemasangan *mechanical seal* dan hidraulik yang telah dibongkar.

Observasi partisipatif peneliti juga mencatat prosedur perbaikan korektif darurat yang dilakukan oleh kru mesin untuk mengganti komponen yang rusak. Proses ini melibatkan pembongkaran pada hidraulik, pembersihan rumah *mechanical seal* dari kotoran yang menempel, dan pemasangan *mechanical seal* yang baru.
